Explosión de Sulfuro de Hidrógeno

EPSC Learning Sheet
Julio 2019

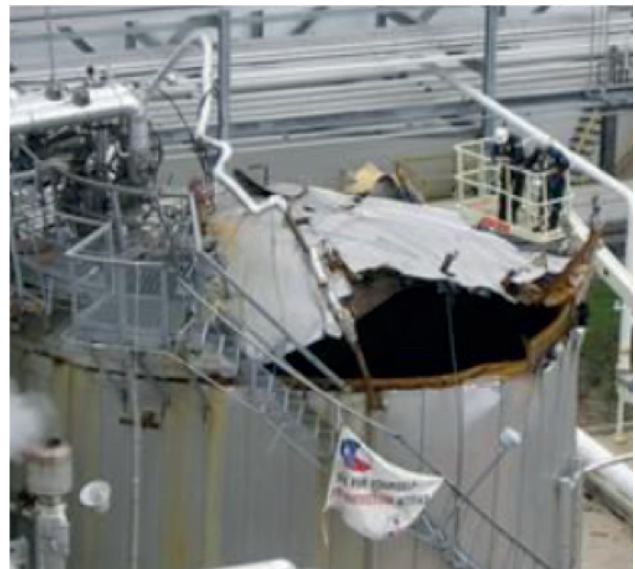
El dispositivo de prevención de Vacío de un tanque de azufre fundido se tapó bloqueando la corriente de aire de barrido, lo que resultó en un aumento de la concentración de H_2S . Una fuente de ignición causó una explosión.

El H_2S se desprende del azufre fundido
